# Jahrbuch 2022

# Auen- und Vegetationsdynamik am Unterlauf des Rißbachs/Karwendel seit der Ausleitung 1949

von Carmen Rethschulte und Michael Reich

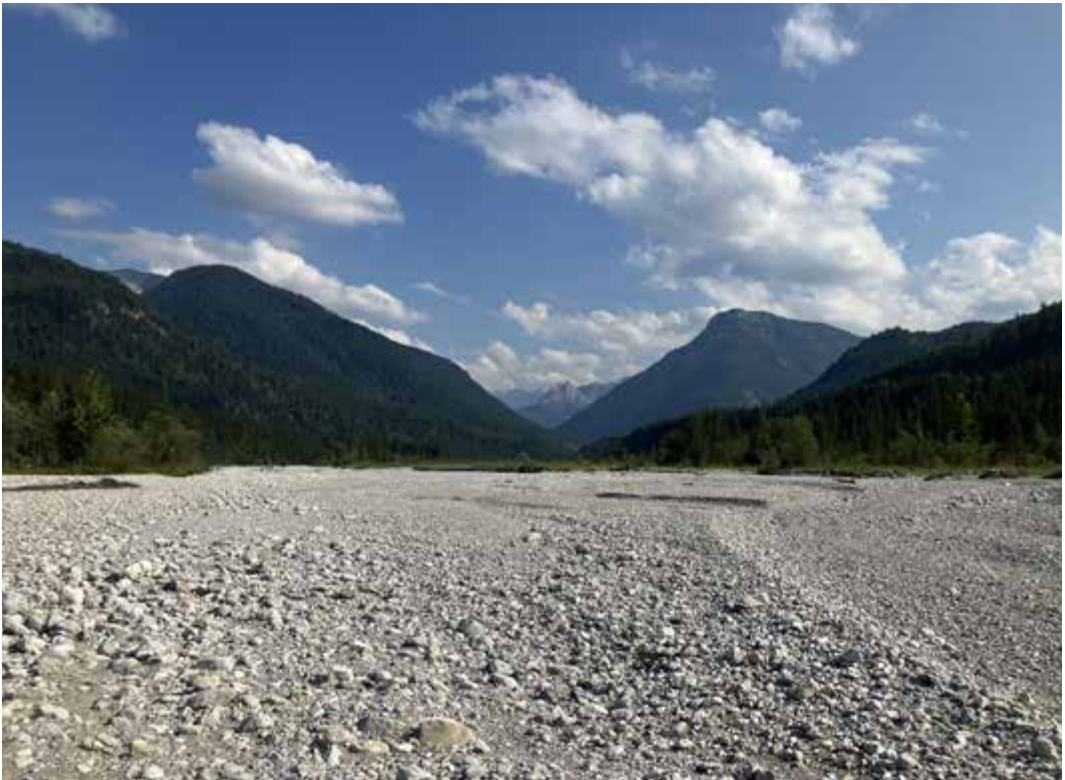
**Abb. 1:** Das breite Schotterbett des Rißbachs/Karwendel liegt an den überwiegenden Tagen im Jahr aufgrund der Komplettableitung trocken. (Foto: Rethschulte 2022).

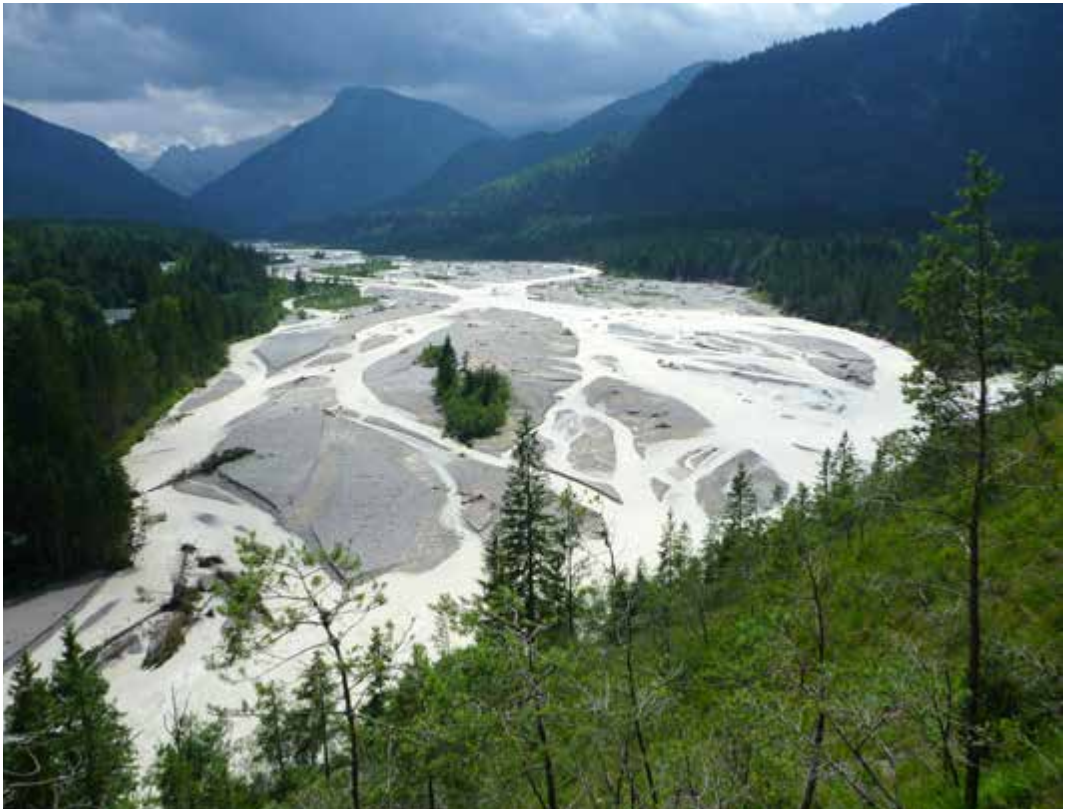
**Abb. 2:** Der Rißbach zeigt bei Hochwasser das typische Erscheinungsbild einer alpinen Umlagerungsstrecke mit verzweigtem Flusslauf. Zum Zeitpunkt der Aufnahme am 25.07.2010 lag die gemessene Abflussmenge am Pegel Rißbachklamm bei  $39,6 \text{ m}^3/\text{s}$ . (Foto: Reich 2010).

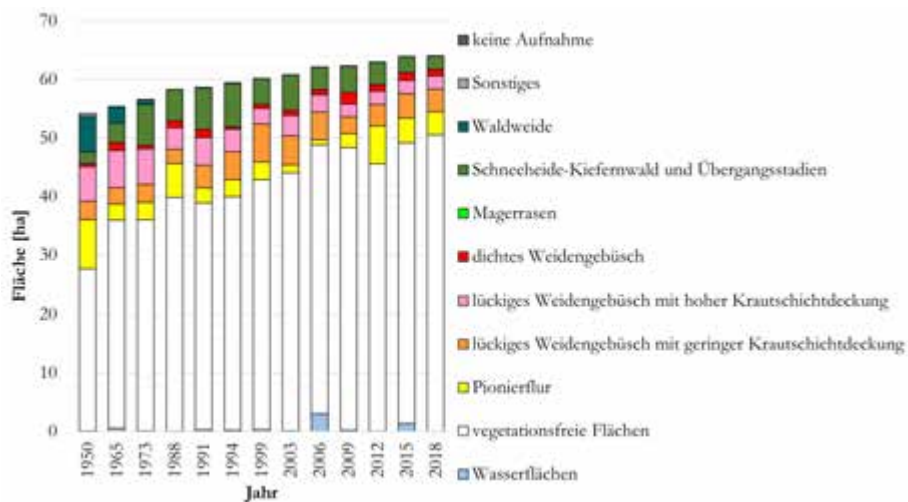
**Abb. 4:** Entwicklung der Flächenanteile (in ha) der Vegetationseinheiten in der Rißbachaue von 1950 bis 2018.

Die Auenfläche war 1950 mit 54,3 ha deutlich kleiner als 2018 mit 64,1 ha (Abb. 4). Der Anteil gehölzgeprägter Einheiten lag dabei zwischen 32,6 % (1950) und 14,8 % (2018) der Auenfläche, während gehölzfreie Flächen („Wasserflächen“, „vegetationsfreie Flächen“, „Pionierfluren“) mit einer Ausdehnung von 36,1 ha (1950) bis 54,6 ha (2018) in allen Jahren in der Aue dominierten.

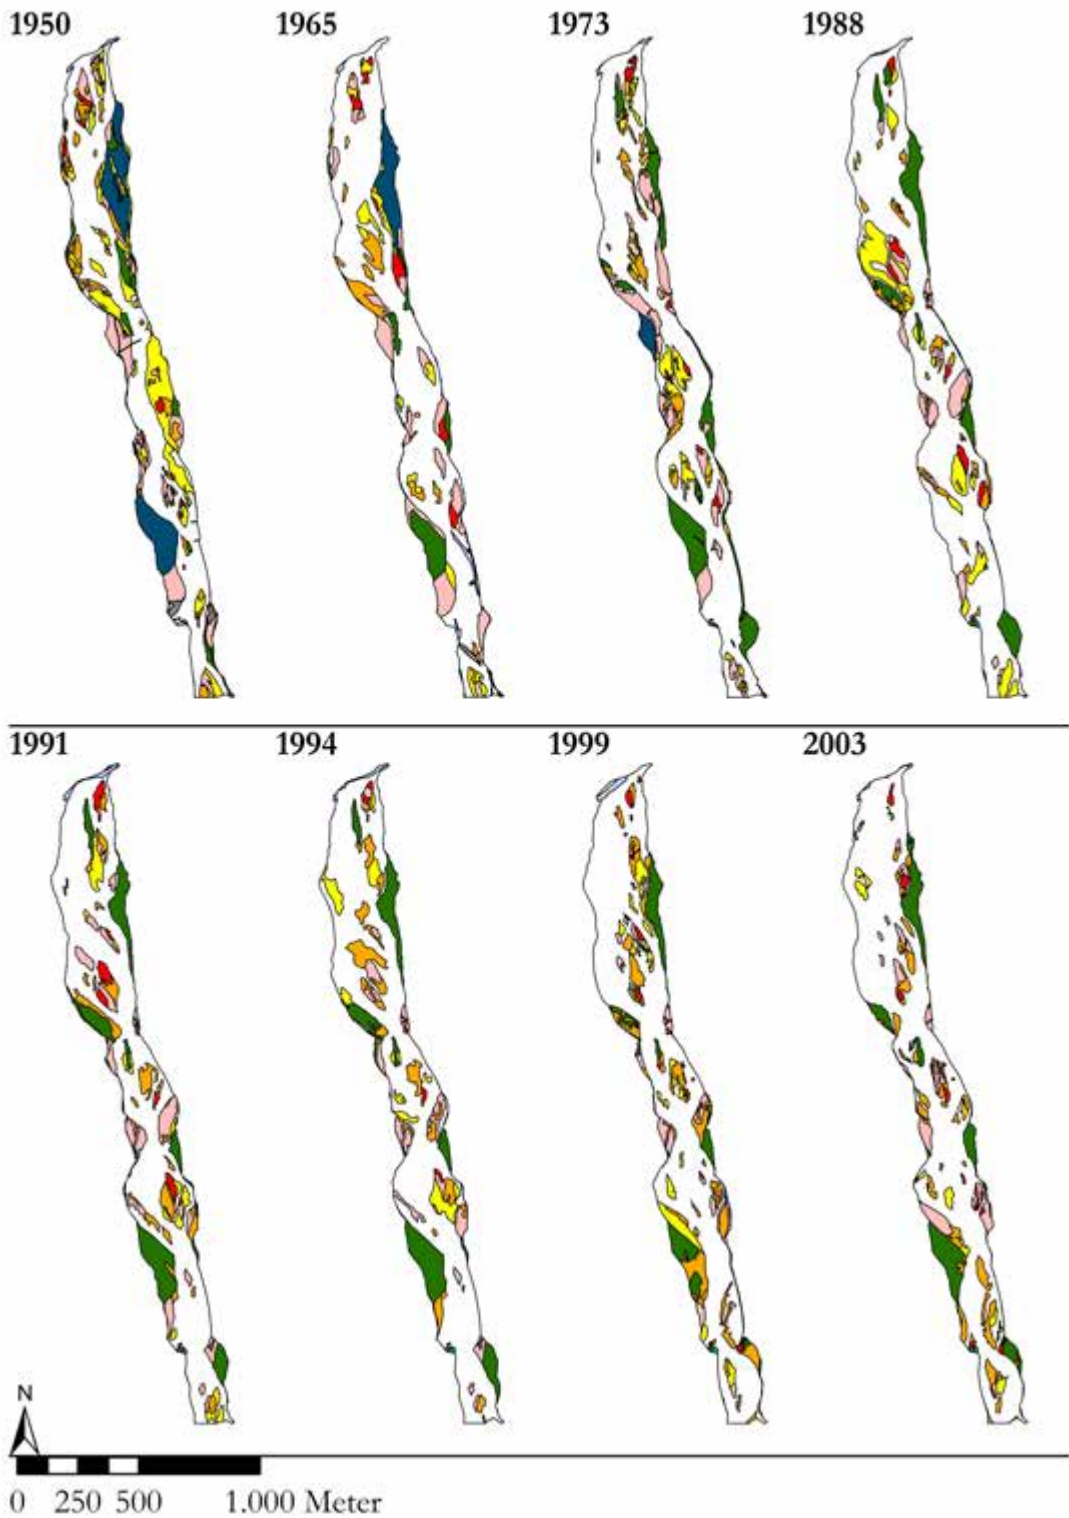
Abb. 5: Veränderung der Auenvegetation im Zeitraum 1950 bis 2003 im UG Rißbachau.

Die Reißbachaue ist seit 1950 durchgehend bis zum jetzigen Zeitpunkt durch einen breiten Streifen vegetationsfreier Flächen gekennzeichnet. Besonders im nördlichen Teil werden heute im Auenquerschnitt bis zu 340 m breite, vegetationsfreie Flächen erreicht. Nur vereinzelt liegen Inseln mit Pionierfluren oder gebüschgeprägten Stadien in der sonst nahezu vegetationsfreien Aue. Gehölzdominierte Einheiten, wie z. B. Schneeheide-Kiefernwald, liegen allesamt an den Auenrändern (Abb. 5, Abb. 6).

Auffällig ist die Zunahme des lückigen Weidengebüschs mit geringer Krautschichtdeckung in Folge des Hochwassers 1999 (Abb. 9). Hier stieg die Fläche von 4,8 ha (1994) auf 6,5 ha (1999) an (Abb. 4). Das Hochwasser hat im südlichen Auenbereich Teile von großflächigen Schneeheide-Kiefernwaldbeständen überschottert und auch teilweise abgetragen (Abb. 7). Dadurch entstanden auf dem Luftbild „lückige Weidengebüsche“, die sich in ihrem Artenspektrum aber sicher von den typischen lückigen Weidengebüschen unterscheiden haben und deshalb bereits 2003 wieder eine Ausprägung in Richtung von Schneeheide-Kiefernwäldern zeigten (Abb. 5).

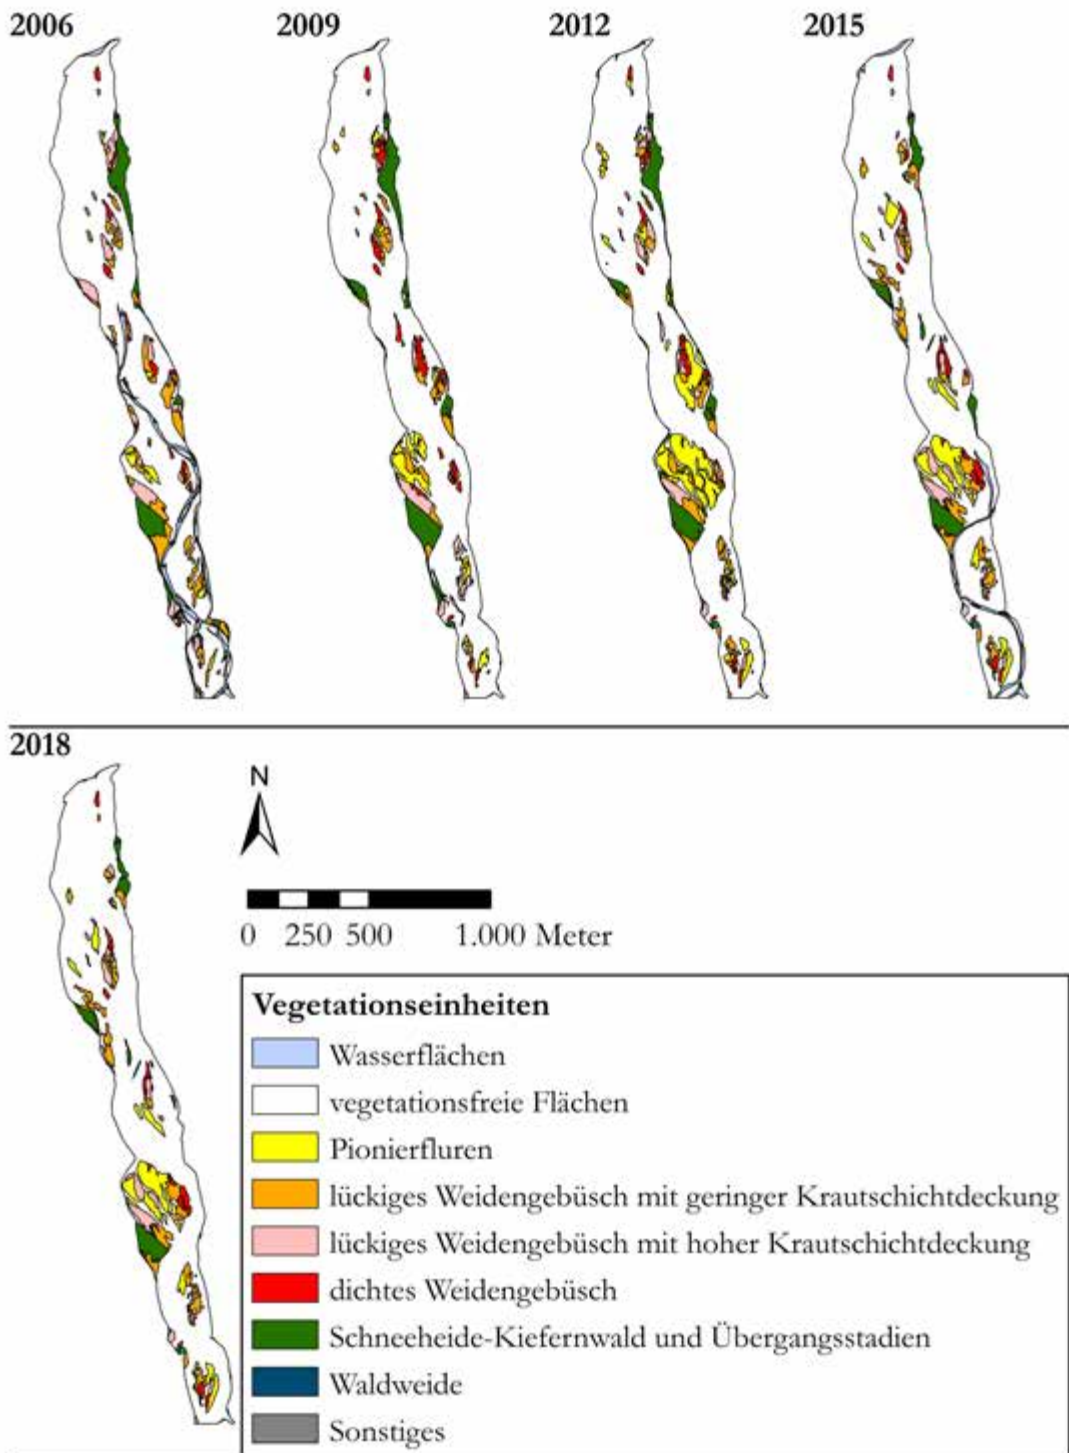
Abb. 6: Veränderung der Auenvegetation im Zeitraum 2006 bis 2018 im UG Reißbachau.

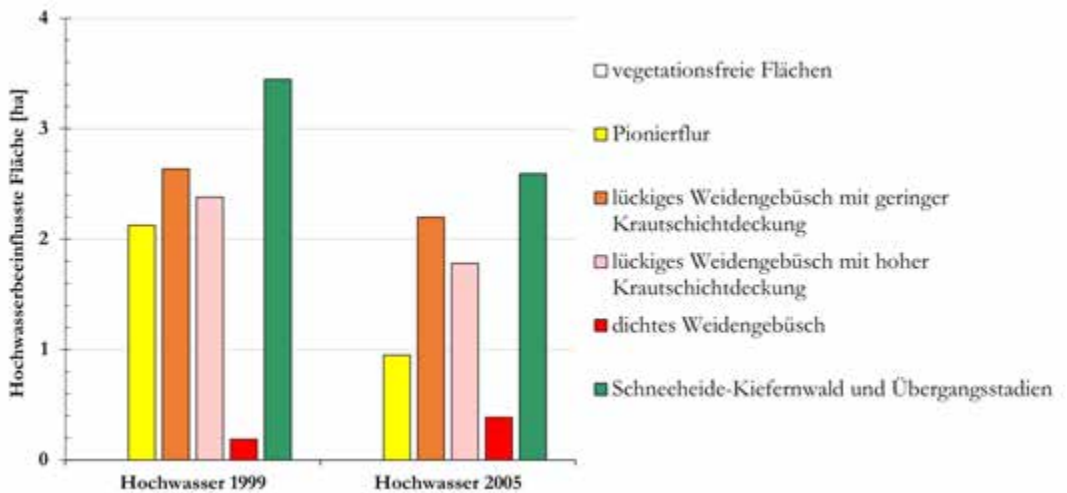
**Abb. 8:** Flächengrößen der 1999 und 2005 vom Hochwasser beeinflussten Vegetationseinheiten.

1999 wurden insgesamt 55,5 % (10,8 ha) von den 19,4 ha vegetationsgeprägten Flächen in der Aue durch das Hochwasser beeinflusst (Abb. 8) und die Auenfläche hat sich um 0,8 ha vergrößert (durch den Abtrag der Prallhänge an beiden Uferbereichen). Im Jahr 2005 beeinflusste das Hochwasser 7,9 ha (47,3 %) der vorkommenden 16,8 ha Auenvegetation und die Auenfläche hat sich um weitere 1,2 ha erweitert. Dort, wo das Hochwasser 1999 Einfluss auf die Auenvegetation genommen hat, wurde diese zu 47 % um drei oder vier Sukzessionsstufen überprägt, es wirkte also bei 5,4 ha ein starker bis sehr starker Hochwassereinfluss auf die Fläche. 2005 waren es 51 % (4,7 ha) mit starkem, bis sehr starkem Einfluss. Beim Hochwasserereignis 1999 lag der Flächenzugewinn der gehölzfreien Flächen bei 8,3 ha. Auch 2005 sind 6,6 ha vegetationsfreie oder -arme Flächen neu entstanden (Abb. 9).

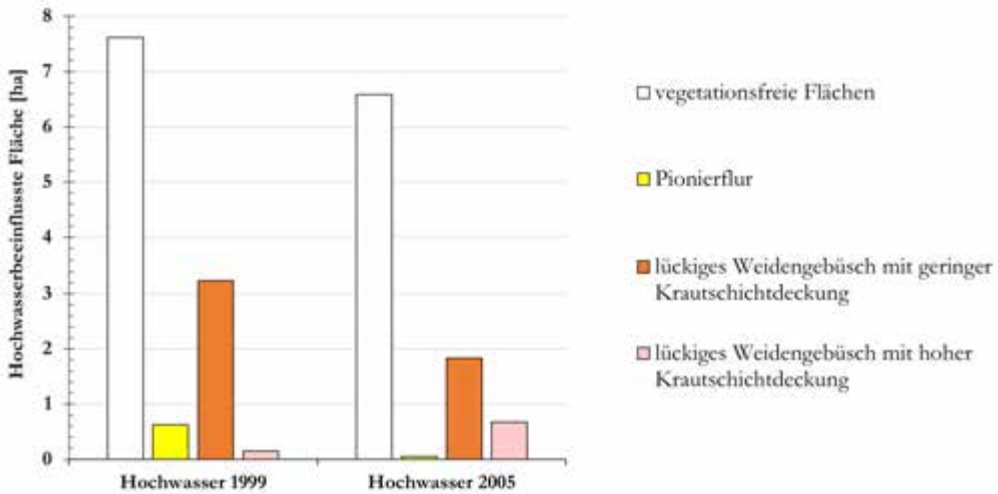
Abb. 9: Flächengrößen der 1999 und 2005 hochwasserbedingt „neu entstandenen“ Vegetationseinheiten in der Auenfläche.

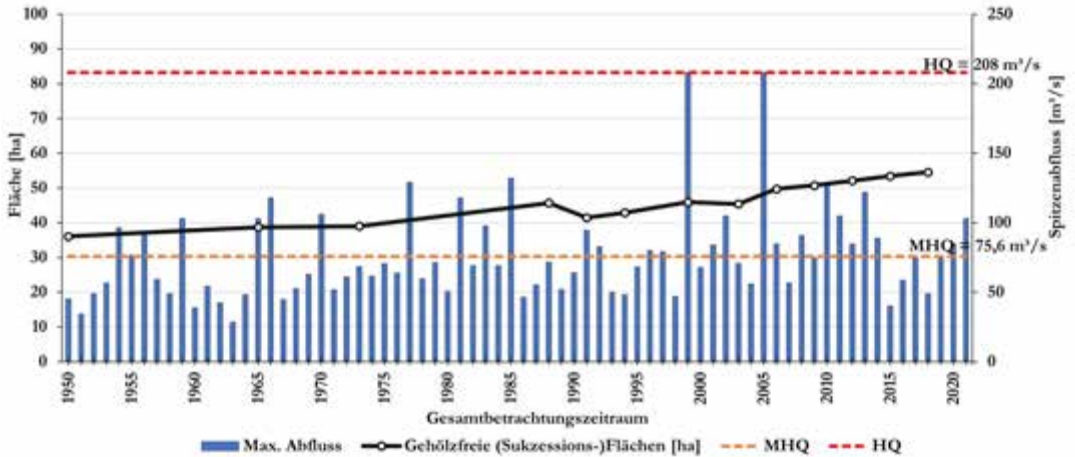
**Abb. 11:** Entwicklung der gehölzfreien Flächen („Wasserflächen“, „vegetationsfreie Flächen“, „Pionierfluren“) im UG Rißbachaue vor dem Hintergrund der Spitzenjahresabflüsse im Zeitraum 1950 bis 2021 am Pegel Rißbachklamm. (Grundlagendaten zum Abfluss: BAYERISCHES LANDESAMT FÜR UMWELT 2022).

Nach WESTRICH (1999) bestimmt die Abflussdynamik eines Gewässers auch die Sedimentdynamik. Vor allem der Feststofftransport ist für die Gewässermorphologie von zentraler Bedeutung, da die Transportdynamik zur Umgestaltung von Fließgewässerquerschnitten und zu Erosions- und Sedimentationserscheinungen führt. Bei Unterschreitung der sedimentationskritischen Schleppspannung (z. B. bei geringen Fließgeschwindigkeiten) kommt es zur Ablagerung von Feinsedimenten und Schwebstoffen (JÜRGING 2005; BAUMGART et al. 2005), bei Steigerung der Schleppspannung dagegen zu einem Aufbruch der Deckschicht und Sedimenttransport, der nahezu alle Kornfraktionen in Bewegung setzt, wenn die Schleppspannung groß genug wird. Hierbei spielt auch das Gefälle eine wichtige Rolle. Da am Reißbach ein deutlich höheres Gefälle als an der Isar herrscht, können lokal höhere Strömungsgeschwindigkeiten erreicht und so auch höhere Schleppspannungen aufgebaut werden, wodurch Erosionsprozesse stärker gefördert werden. Bei naturbelassenen Fließgewässern wechseln Erosions- und Sedimentationsprozesse stetig in einer Weise, in der der Sedimenthaushalt langfristig stabil und ausgeglichen ist und keine wesentliche Veränderung in quantitativer und qualitativer Hinsicht erfolgt (WESTRICH 1999). Dies beschreibt die Situation am Reißbach sehr gut. Die Ablagerung von Feinsedimenten durch Hochwasser betrifft nur kleine Flächen und ist für naturnahe Umlagerungstrecken in diesem Ausmaß typisch. Am Reißbach erfolgt regelmäßig ein Austrag von Feinsedimenten, der an der Isar oberhalb der Reißbachmündung offensichtlich nicht mehr in ausreichendem Maße gegeben ist. Das Hochwasser 2021 mit seinem Spitzenabfluss von 103 m<sup>3</sup>/s zeigt in den Querprofilen bereits deutliche Umlagerungswirkung, Sedimente wurden ausgetragen, dichtere Gebüchsukzession teilweise umgelagert oder überschottert. Derartige Abflüsse von bis zu 100 m<sup>3</sup>/s konnten am Reißbach seit 1950 ca. alle 5 Jahre verzeichnet werden (Abb. 11).

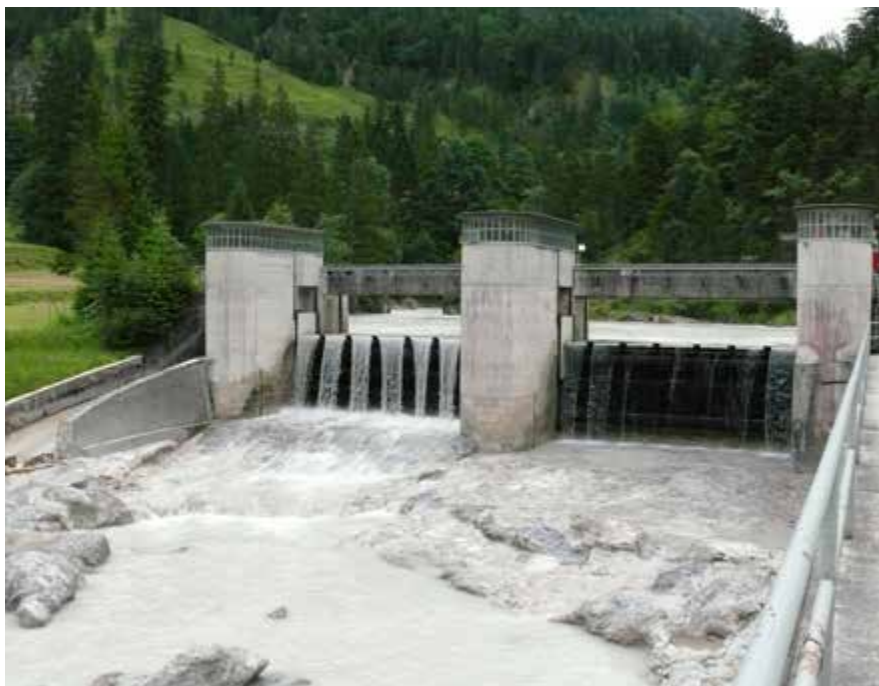
**Abb. 17:** Das geschlossene Reißbachwehr bei der maximalen Ableitung (ca.  $12 \text{ m}^3/\text{s}$ ) und bereits minimalem Wehrüberlauf. Zum Aufnahmezeitpunkt am 04.07.2008 wurde am Pegel Reißbachklamm ein durchschnittlicher Abfluss von  $15,2 \text{ m}^3/\text{s}$  verzeichnet. (Foto: Reich 2008).

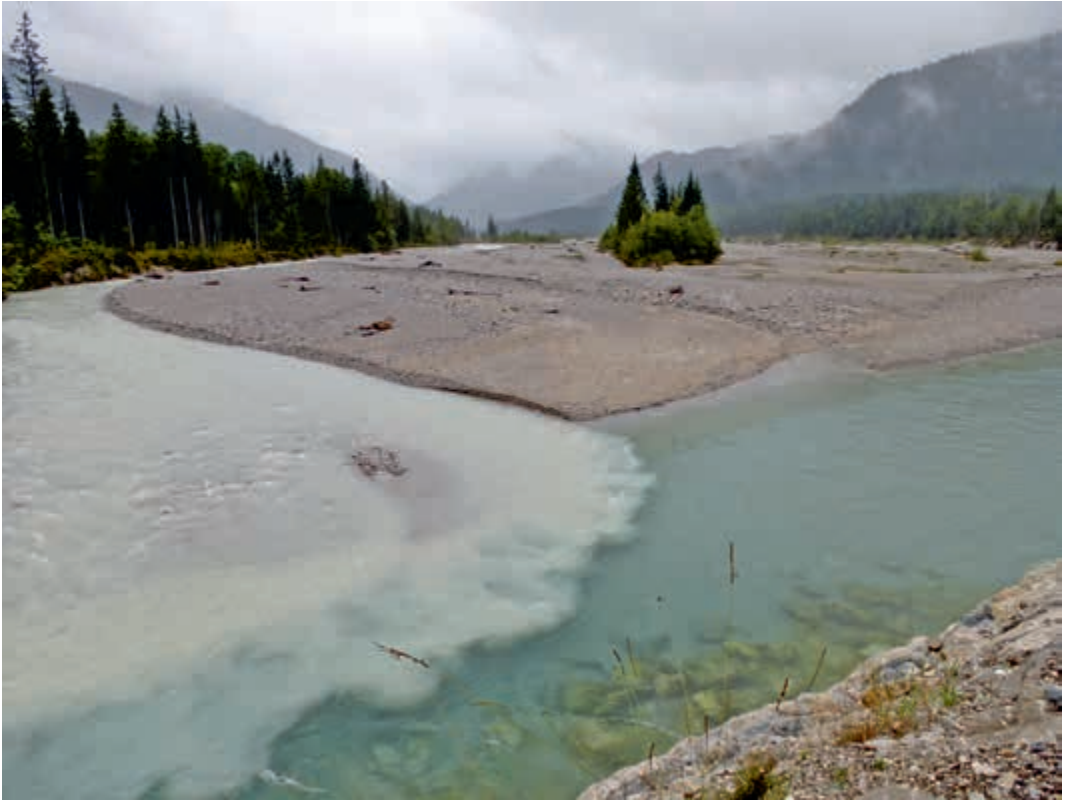
**Abb. 18:** Reißbachzufluss an der Mündung in die Isar, der Reißbach ist wichtiger Geschiebe- und Wasserlieferant für den Abschnitt der Oberen Isar hinter der Reißbachmündung. (Foto: Reithschulte 2019).
